Panorama Sylván

Mutěnická 1520/6 - 1521/8, Na Chmelnicích 1518/69 - 1519/71, Plzeň

A. SOUHRNNÁ ZPRÁVA

B. FOTODOKUMENTACE

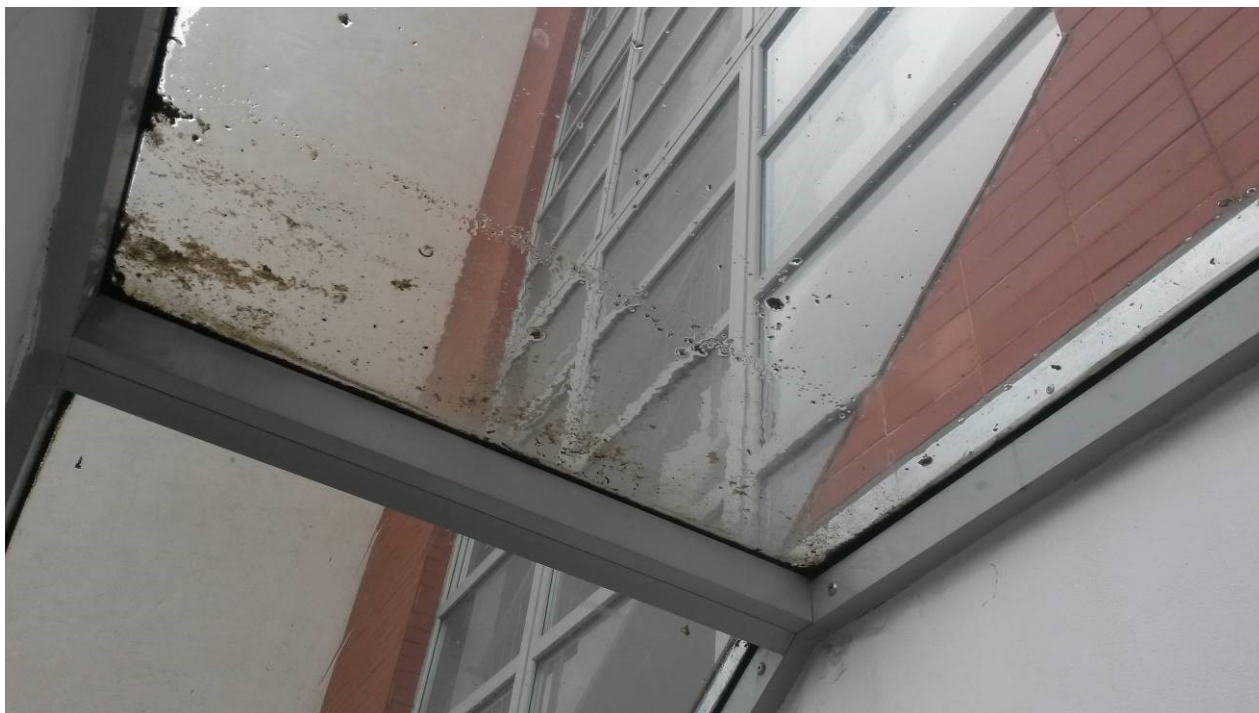
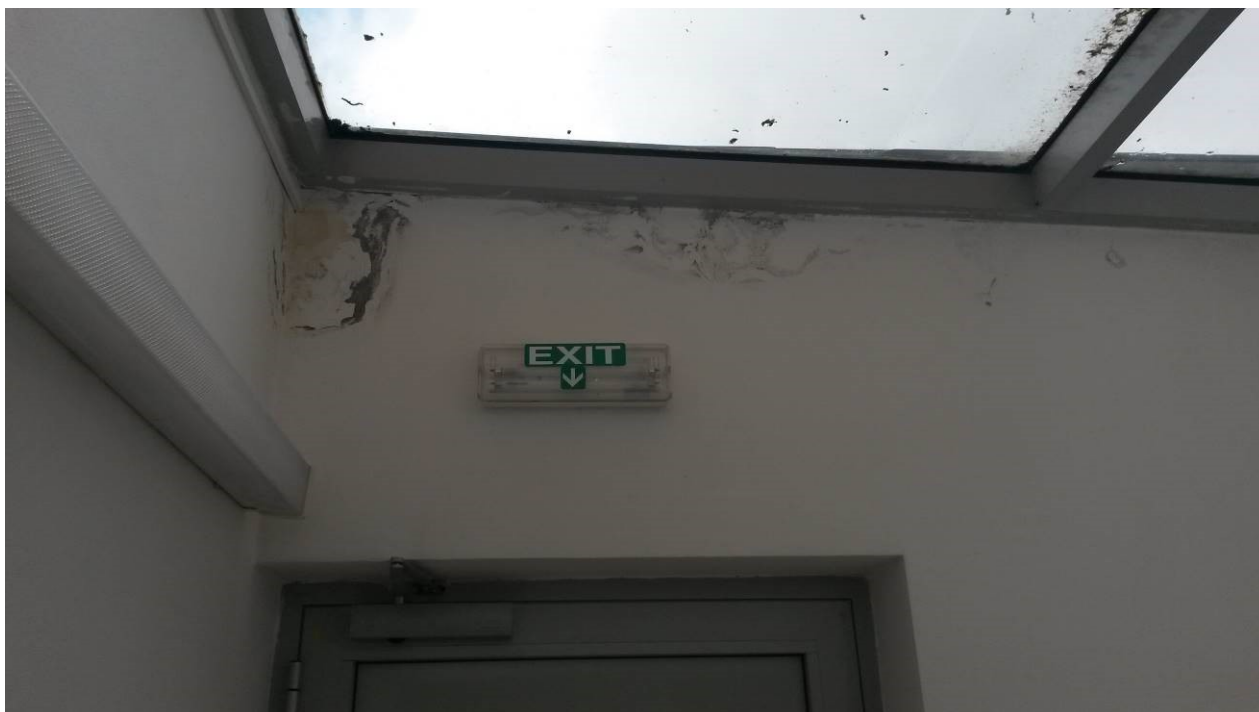
Předsazené přístupové schodiště do 1.TP

Nevhodně provedené zastřešení předsazeného přístupového schodiště do 1.TP, nefunkční odvodnění plochy zasklení, neúspěšné přetěšňování, zatékání do interiéru.

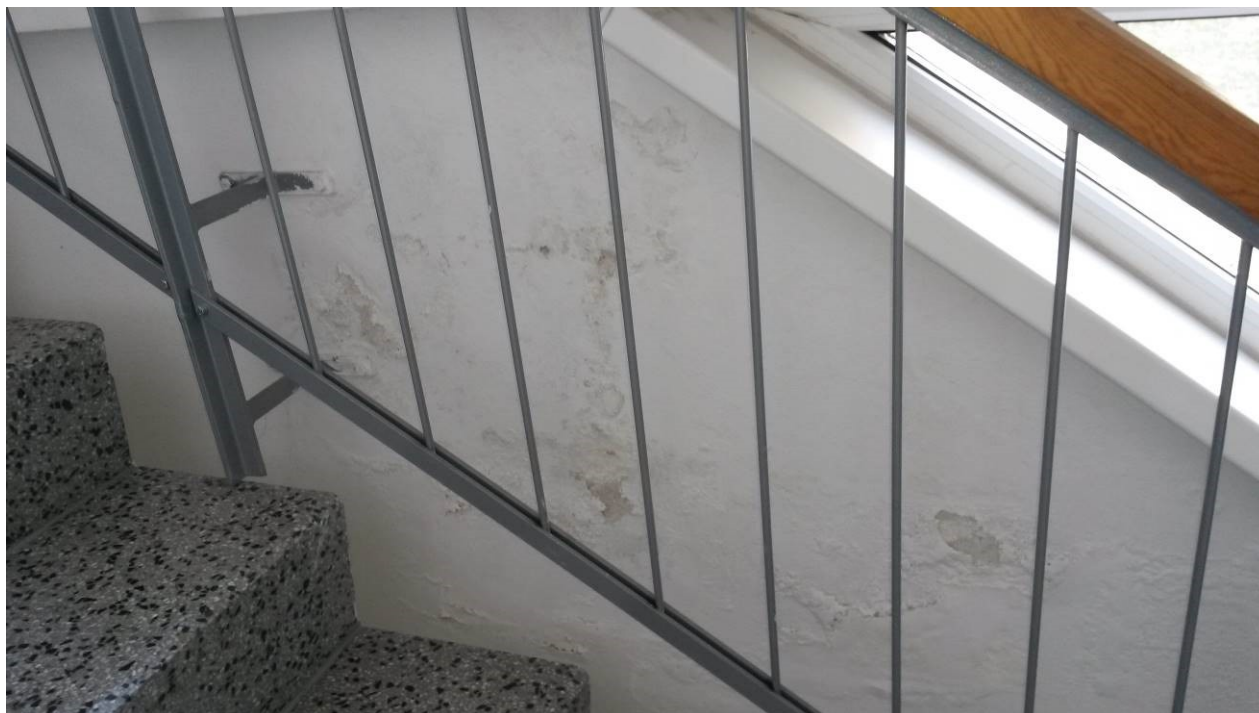
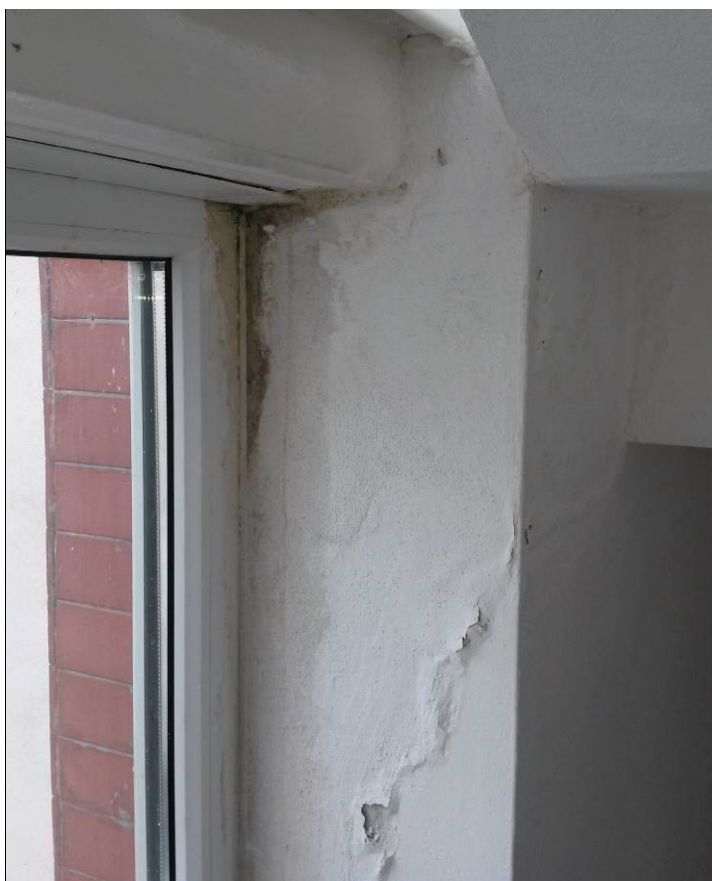
Vnitřní schodišťový prostor s jednoramenným schodištěm – nadzemní podlaží

Masivní zatékání do interiéru v místě celoprosklených stěn. Nefunkční těsnění konstrukcí PVC oken, nefunkční řešení návazností na okolní konstrukce.

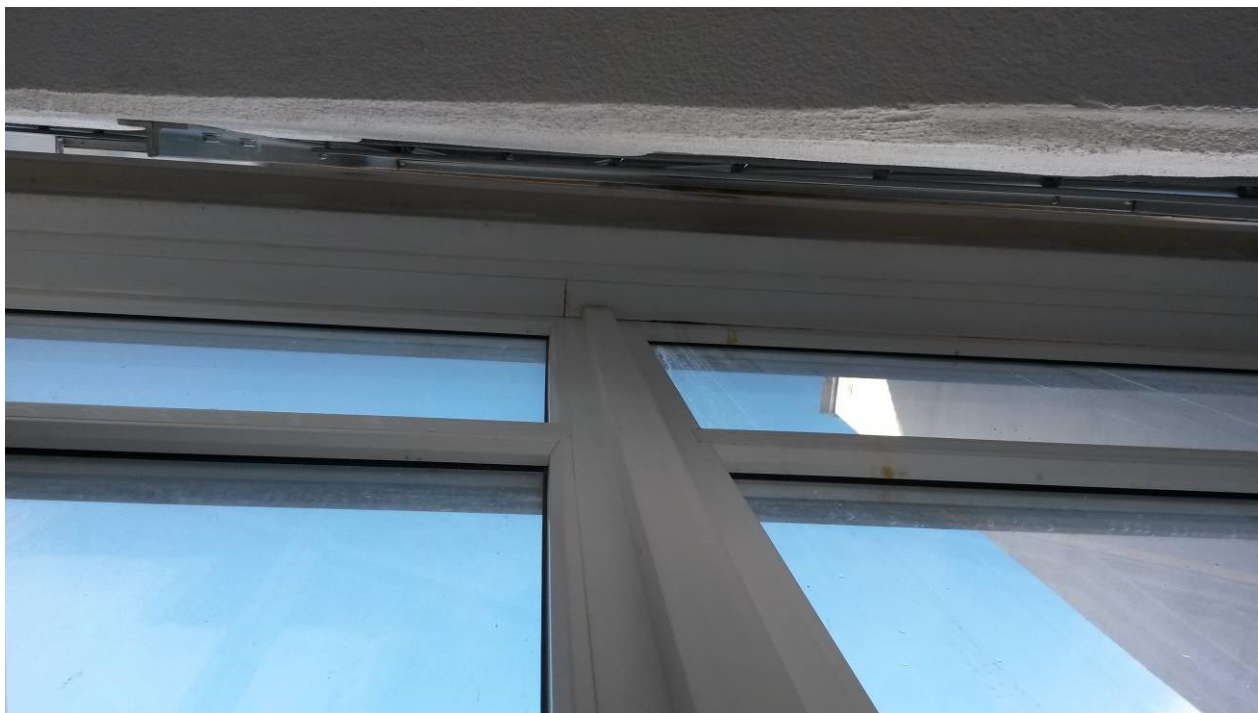
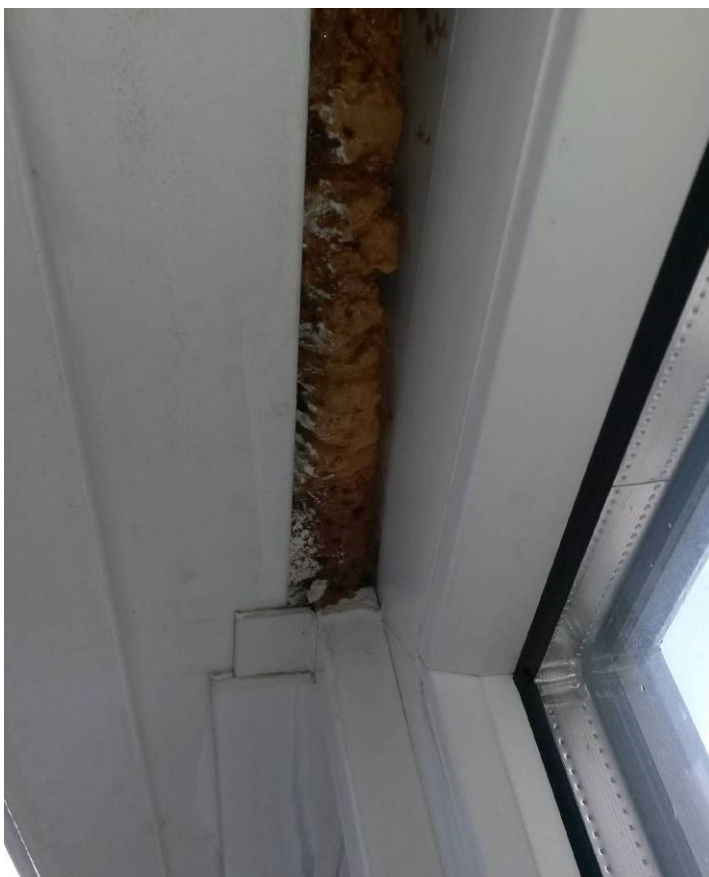
Vnitřní schodišťový prostor s jednoramenným schodištěm – nadzemní podlaží

Nevhodně provedené provedení přerušení tepelného mostu v místě nosné ocelové konstrukce. Nefunkční olišťování. Kondenzace vodních par, zatékání do interiéru.

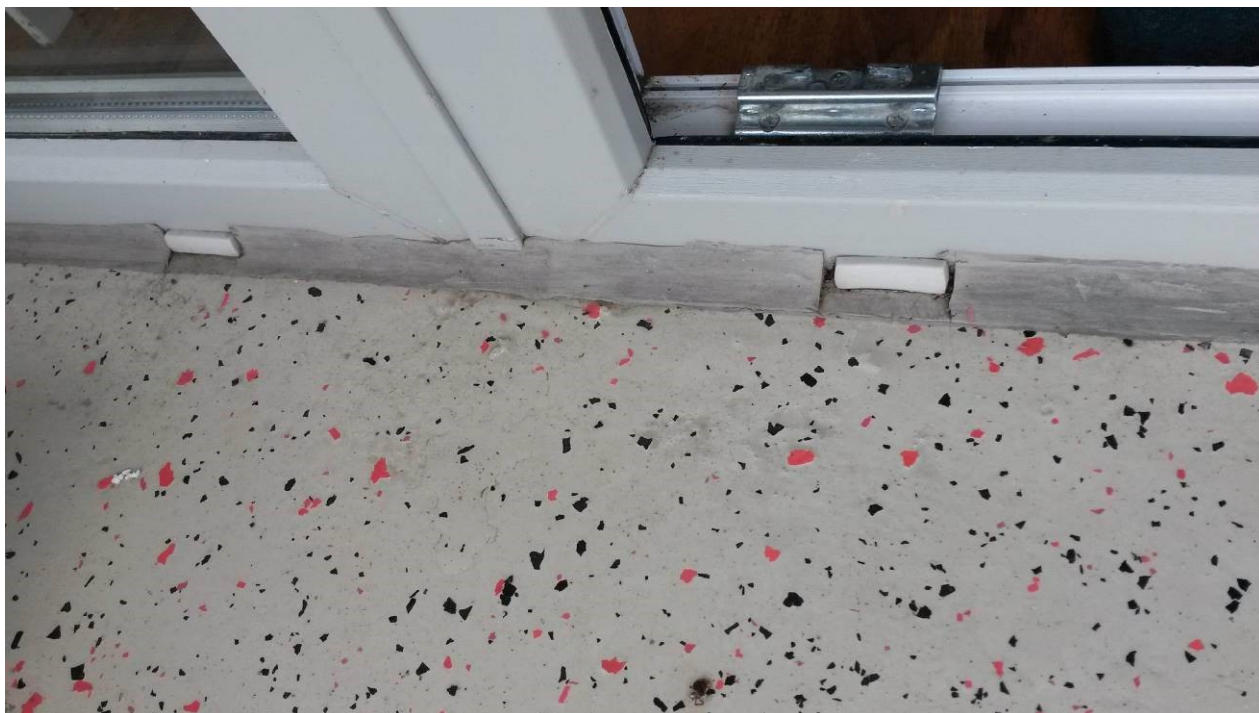
Konstrukce v místě balkónů a lodžii

Nevhodně provedené osazení balkónové sestavy. Odtokové otvory z PVC rámu zapuštěny pod úroveň podlahy. Nefunkční, nevhodně provedené utěsnění montážní spáry v místě návaznosti rámu na okolní konstrukce (na obr. zachycena návaznost na podlahové souvrství).
Pozn.: Mutěnická 1521/8, bytová jednotka č. 9, Mgr. Martin Anděl.

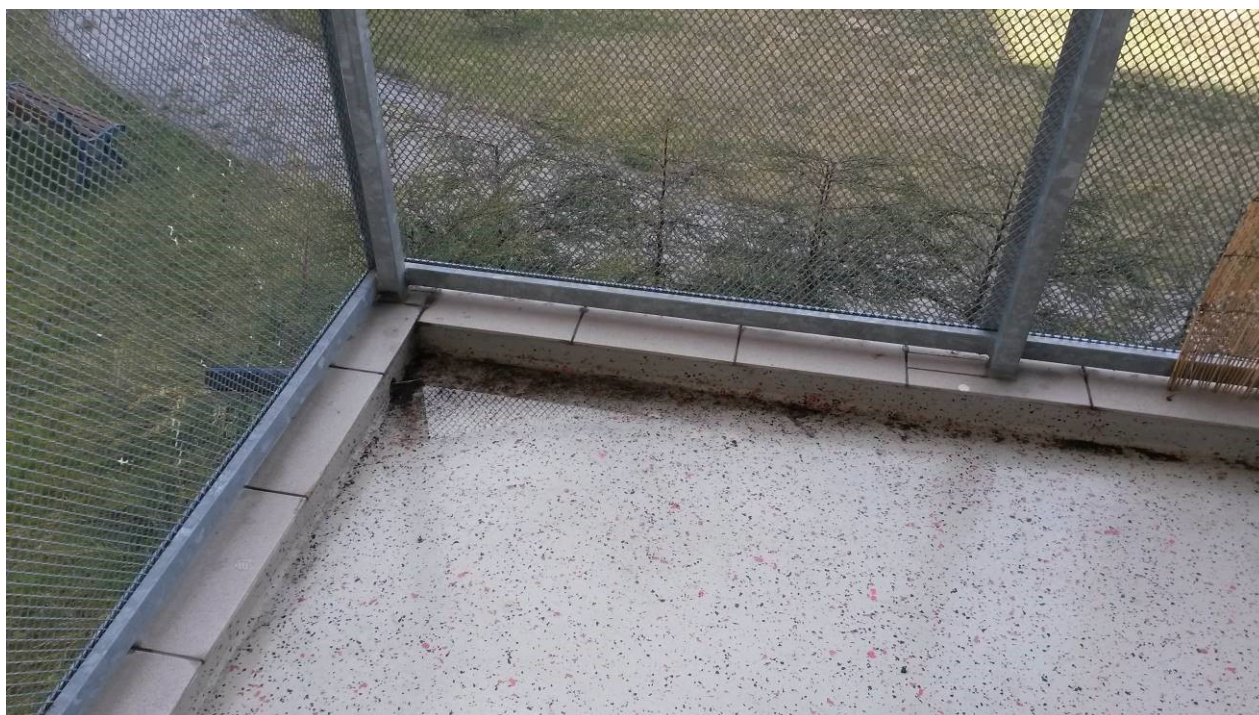
Nevhodně provedené odvodnění plochy podlahy, nedostatečná funkce použité konstrukce chrlíče, tvoření kaluží, zatékání do konstrukce stropního dílce.
Pozn.: Mutěnická 1521/8, bytová jednotka č. 9, Mgr. Martin Anděl.

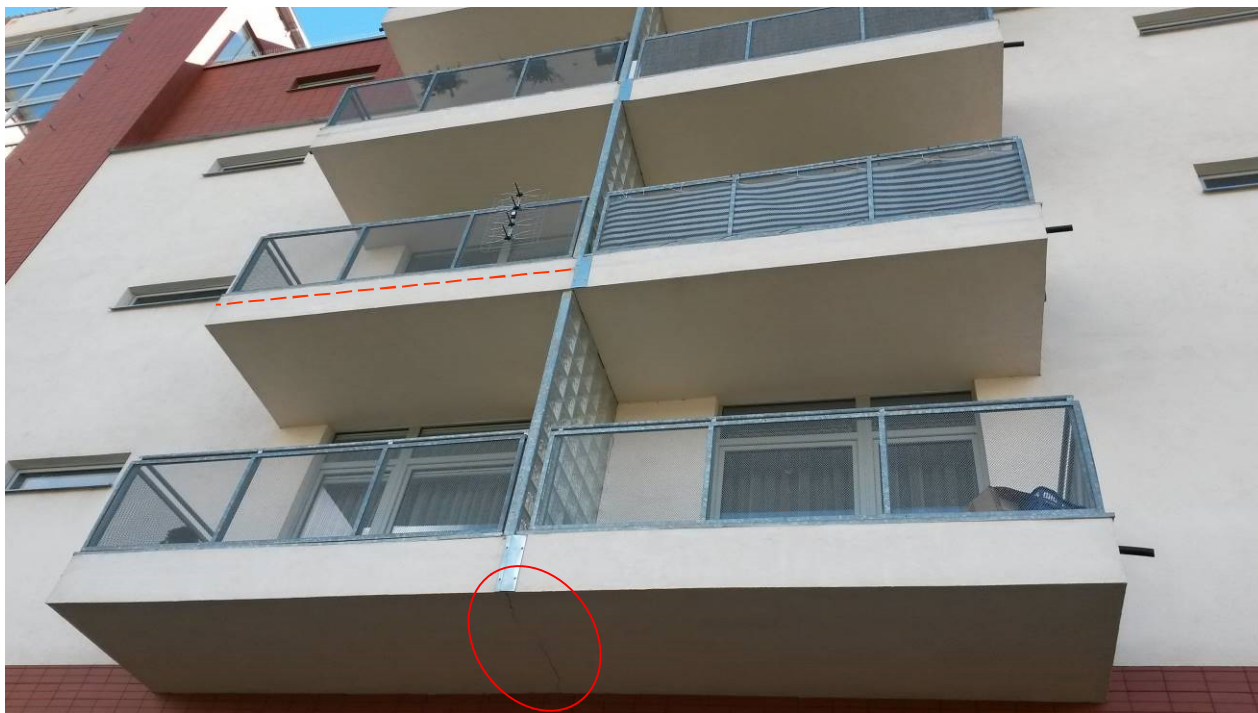
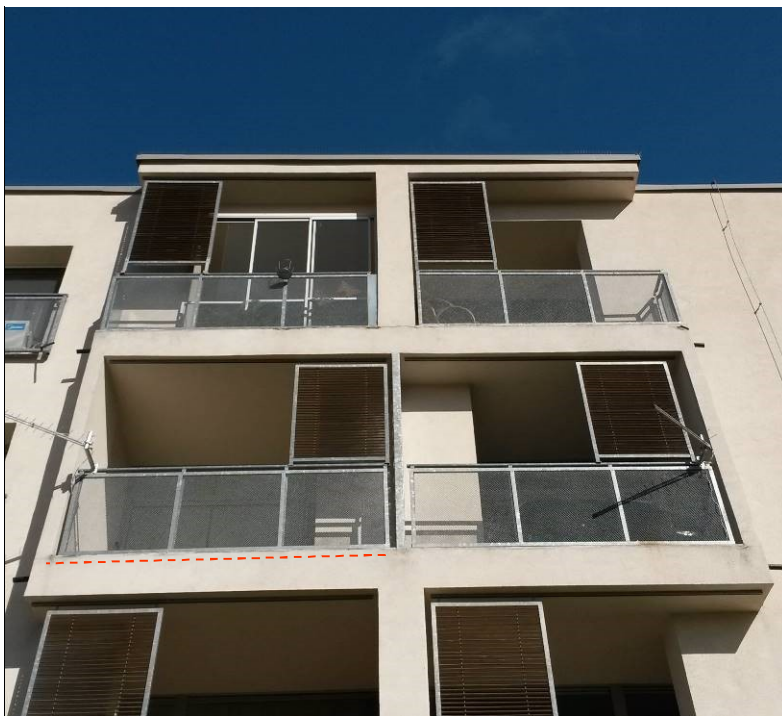
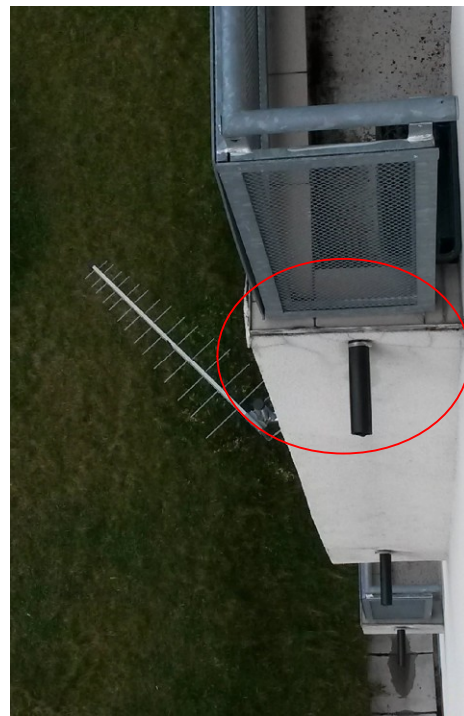
Konstrukce v místě balkonů a lodžii

Separace konstrukcí stropního dílce, zatékání do skladby, nevhodné použití a následná separace keramického obkladu (vodorovné plochy pod zábradlím). Trhliny v místě nepřiznaných dilatačních celků (podhled stropního dílce).

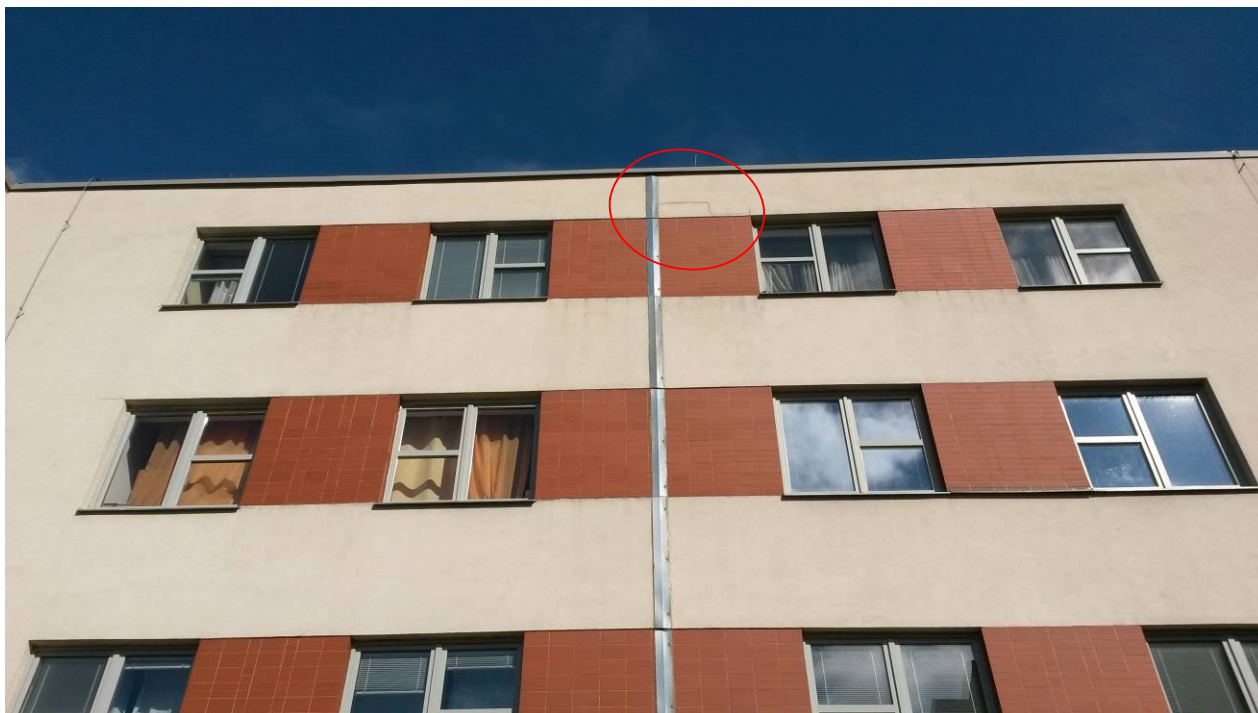
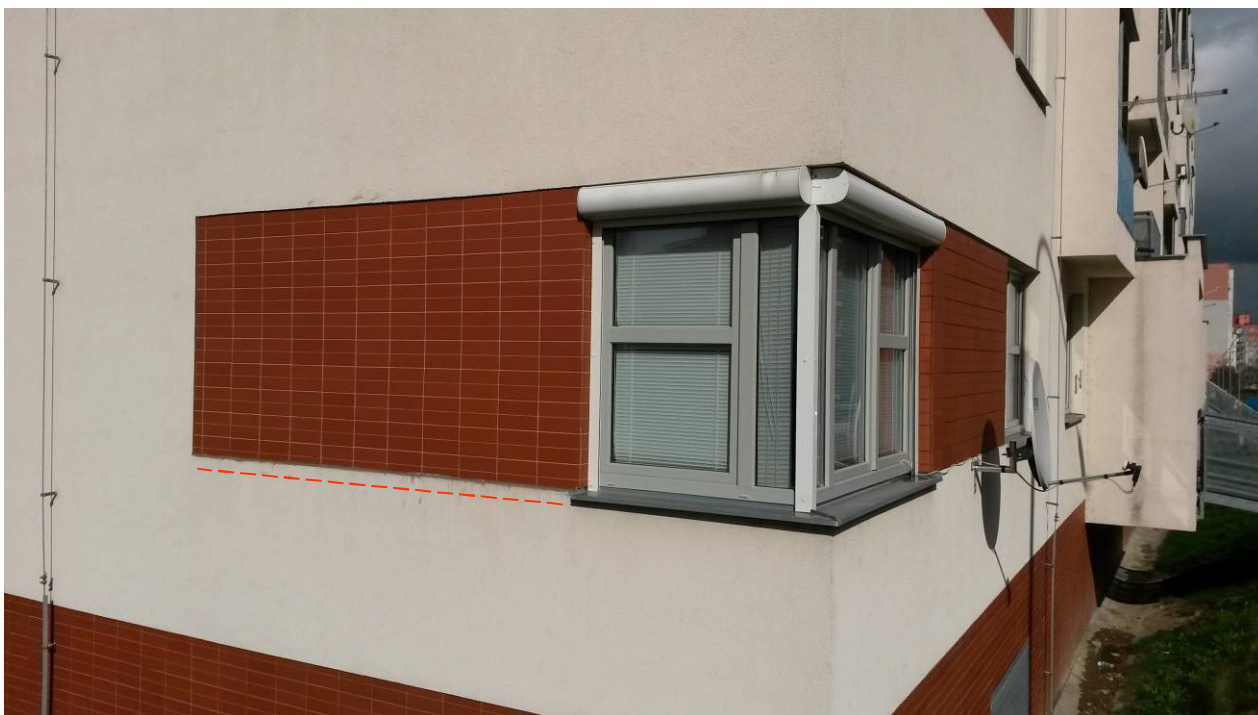
Svislý obvodový plášť

Zatékání do skladby obvodového pláště v místě keramického obkladu z důvodu neprovedení zaspárování obkladu a nevhodného řešení návazností na okolní plochy fasády. Nedostatečně provedená dilatace mezi objekty, vznik trhlin, zatékání do skladby obvodového pláště.

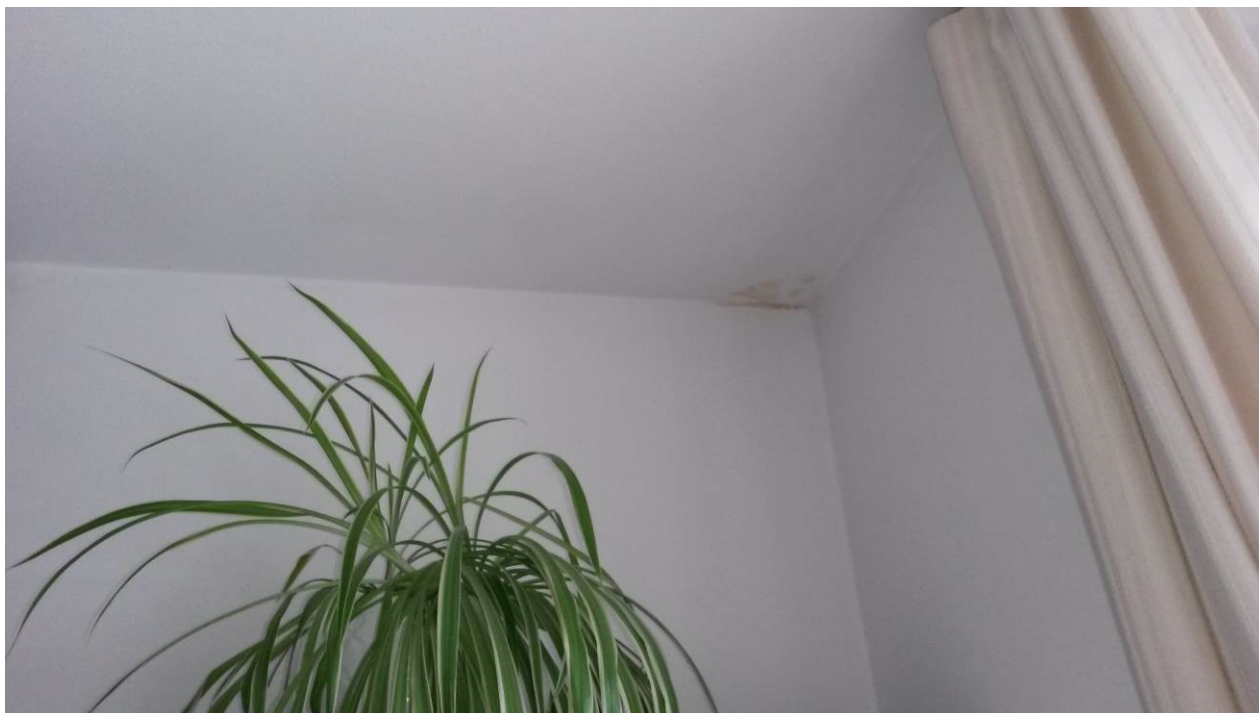
Bytové prostory

Vlhkostní projevy, srážení a kondenzace vodních par v nejméně ochlazovaných plochách (vliv zabudovaných tepelných mostů, nerespektování vztahu ochlazovaných ploch v souvislosti s tvarem budovy). Projevy biotického napadení konstrukcí plísněmi.

Pozn.: Mutěnická 1520/6, bytová jednotka č. 13, Mgr. Hedvika Jandíková.

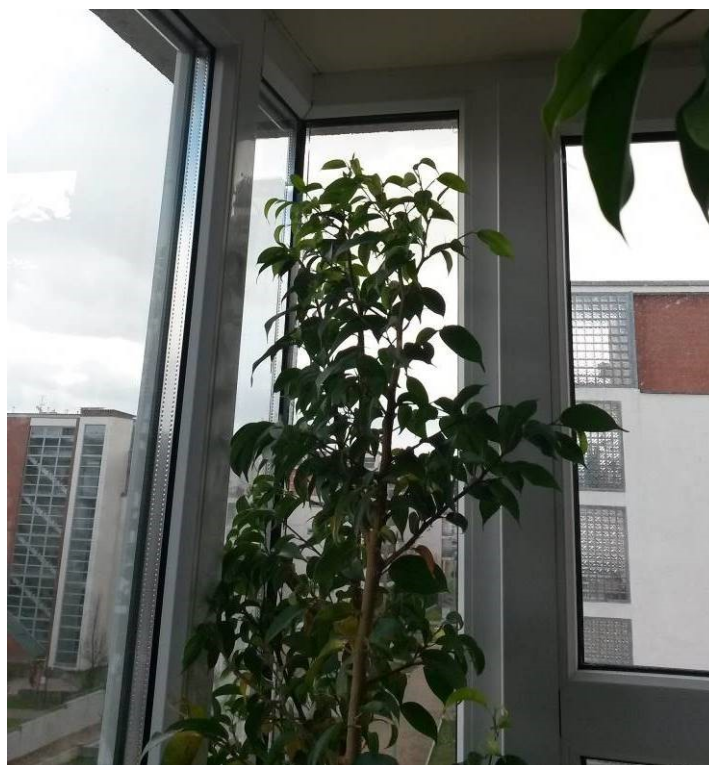
Nevhodně zvolený způsob členění okna ve vztahu k typu zvolené okenní konstrukce. Nevhodně zvolený způsob napojení izolačního dvojskla „natupo“ v koutu. Nedostatečné funkční a tepelně technické vlastnosti zvoleného provedení.

Pozn.: Mutěnická 1520/6, bytová jednotka č. 13, Mgr. Hedvika Jandíková.

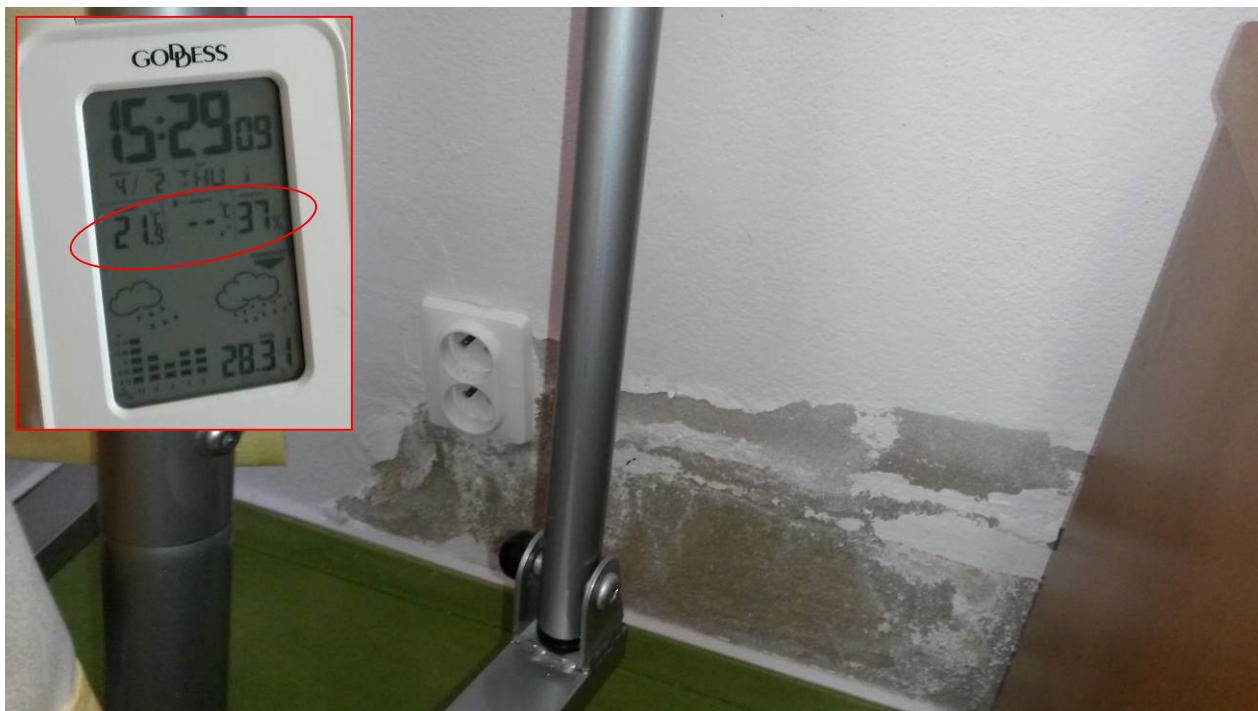
Bytové prostory

Vlhkostní projevy, srážení a kondenzace vodních par v nejméně ochlazovaných plochách (vliv zabudovaných tepelných mostů, nerespektování vztahu ochlazovaných ploch v souvislosti s tvarem budovy). Projevy biotického napadení konstrukcí plísněmi. Naměřená teplota a vlhkost v interiéru na obr. ve výřezu.

Pozn.: Mutěnická 1521/8, bytová jednotka č. 33, Mgr. Dagmar Soukupová.

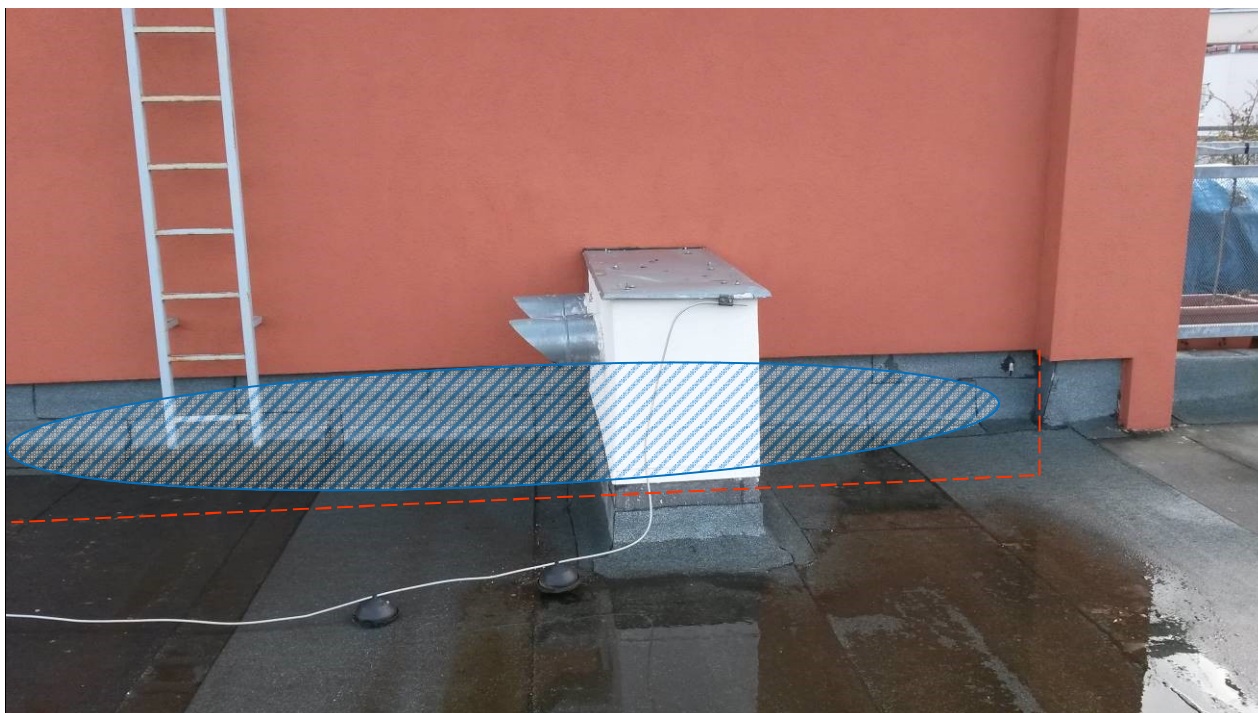
Totožná plocha jako na předchozím vyobrazení při pohledu z exteriéru. Patrný je dodatečně provedený KZS, který však nepokrývá celou plochu obvodové stěny (čárkovaně naznačena úroveň podlahy v interiéru, šrafová pak místo interiérových projevů).

Pozn.: Mutěnická 1521/8, bytová jednotka č. 33, Mgr. Dagmar Soukupová.

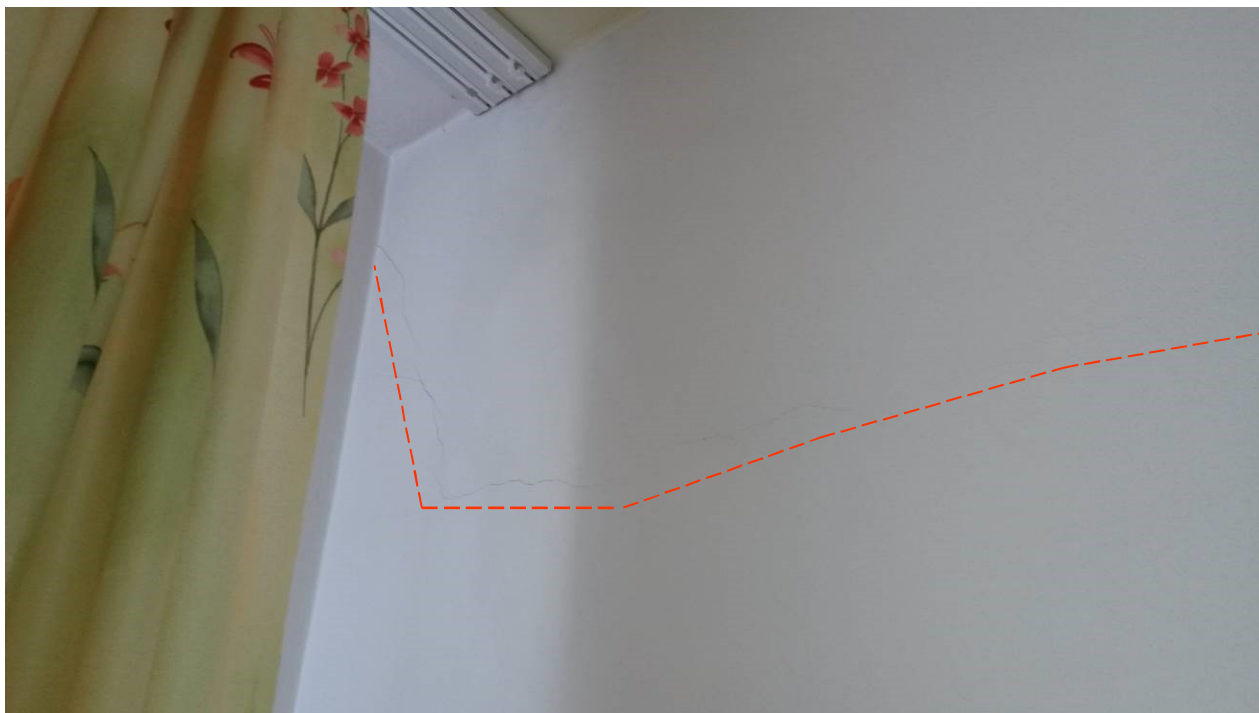
Bytové prostory

Výskyt vlasových trhlin na vnitřním líci obvodových konstrukcí ve styku jednotlivých použitých materiálů.
Pozn.: Mutěnická 1521/8, bytová jednotka č. 33, Mgr. Dagmar Soukupová.
